Iglesia de San Esteban Protomártir de Torrejón de Velasco (Madrid). Orígenes y primeras restauraciones

*Church of St. Stephen Protomartyr of Torrejón de
Velasco. Origins and early restorations*

MARÍA JOSÉ VELASCO ESTEBAN

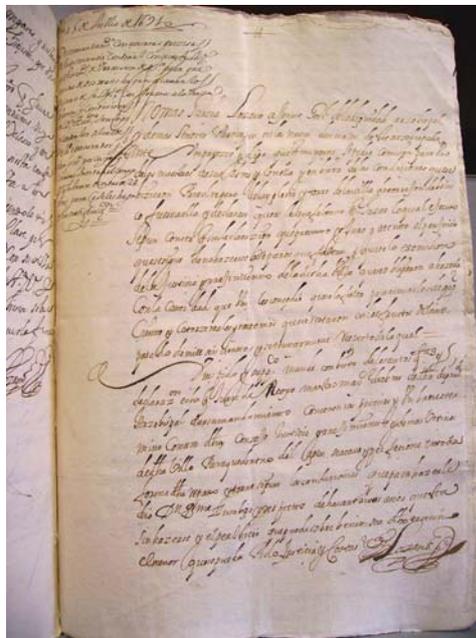
Fig. 3. Archivo Diocesano de Toledo. Reparación de Templos. Torrejón de Velasco (Madrid). Legajo Ma. 29. Expediente 23. Año 1672-1690. Expediente de obras de la iglesia parroquial. Cuaderno sin foliar. Proyecto de reconstrucción de la Iglesia de San Esteban Protomártir por Bartolomé Zumbigo y Salcedo

En el contrato y condiciones de obra Zumbigo explica la forma de levantar las paredes de la torre, con sus cajones de mampostería y verdugadas de ladrillo tal como se hizo la primera vez. A pesar de esta instrucción el arquitecto recomienda que se haga toda de ladrillo, sin cajones de mampostería, que es como finalmente se hizo. En su informe quedan muy bien explicadas cua-

les fueron las causas de la caída de la torre: la cal estaba mezclada en proporciones inadecuadas con respecto a la arena, y además estaba mal “cortada”.

La torre estaba edificada con cajones de mampostería que se realizaron demasiado altos, con la cal mal mezclada y en malas condiciones y con unos pilares en las esquinas muy delgados. Esto, unido a que las paredes de la torre también eran demasiado delgadas para lo que requería la construcción, y que la torre se hizo un tercio más alta de lo que determinaba la traza original, dio como resultado que el conjunto no aguantase el peso y se desmoronase.

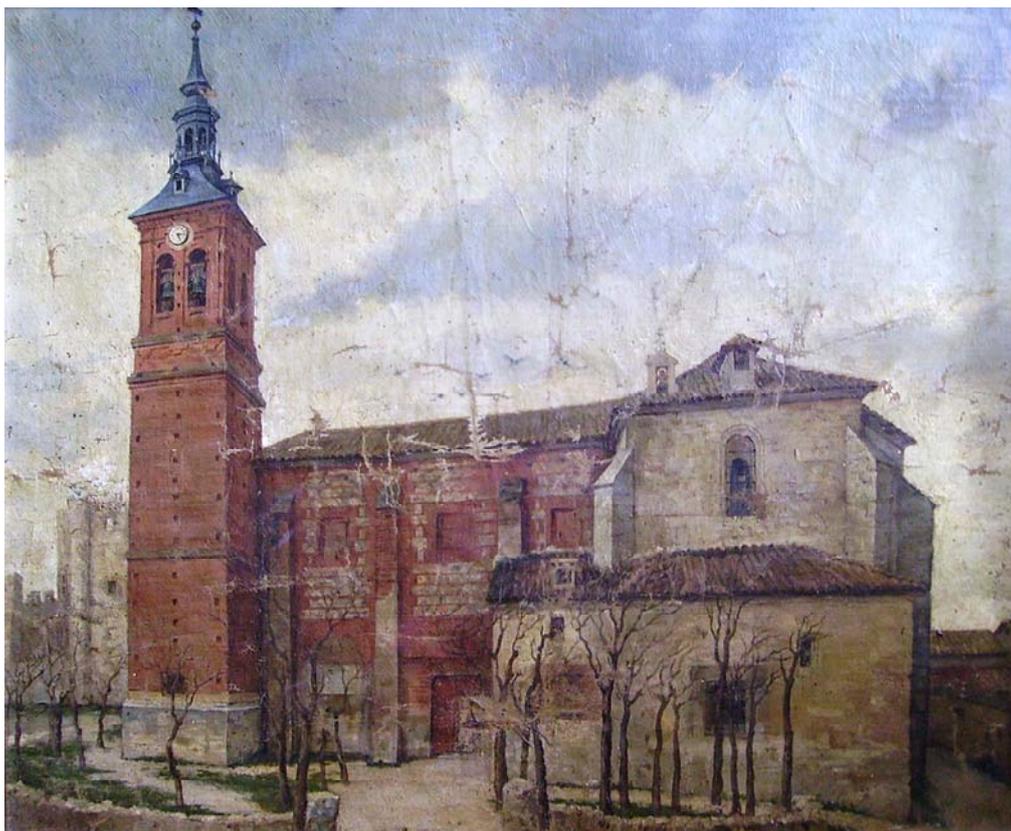
Fig. 7 (drch). Iglesia parroquial San Esteban Protomártir de Torrejón de Velasco. Archivo parroquial. Es una de las poquísimas fotografías que se conservan anteriores a la Guerra Civil española, donde se puede apreciar las capillas laterales que tenía y su chapitel.
